Thema: Wellenspannungen und Wellenströme, Entstehungsursachen und Wirkungen
Subject:

Datum: 25.02.2016
Date:

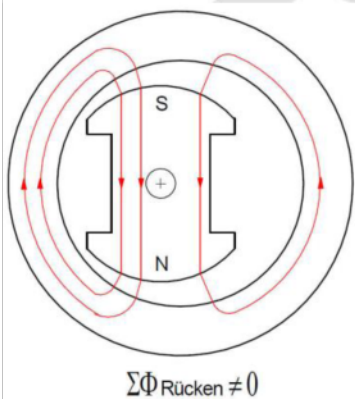
Das nebenstehende Bild zeigt einen exzentrisch in der Ständerbohrung befindlichen Läufer, natürlich in übertriebener Darstellung.

Hier sind die Teilflüsse nicht mehr symmetrisch verteilt, so dass die Differenz nicht mehr null ergibt.

Somit bleibt ein asymmetrischer Restanteil übrig, der im Läufer in Längsrichtung eine Wellenspannung induziert.

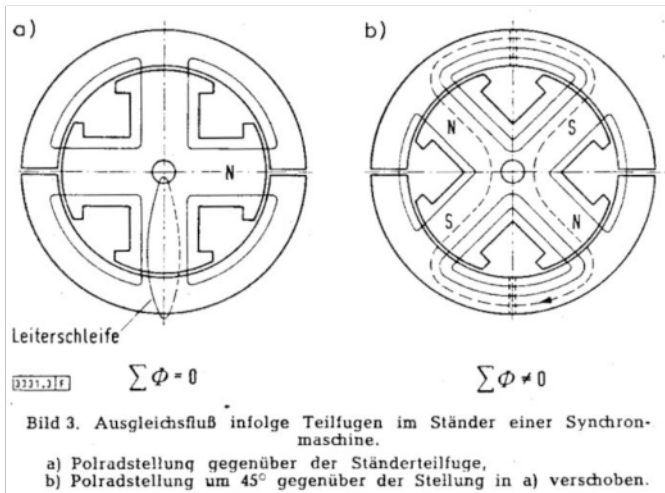
Das nebenstehende Bild aus ETZ-A Bd. 85 (1964) H.4 zeigt die skizzierte Darstellung einer 4 poligen Synchronmaschine mit geteilten Ständerblechpaket.

Darin ist deutlich erkennbar, wie sich bei bestimmten Polradstellungen zur Lage der Blechpaketteilfugen magnetische Asymmetrie und damit Wellenspannungen entstehen können. Allerdings kann man bei geteilten Ständern durch konstruktive Maßnahmen die Entstehungsursache der Wellenspannungen verringern.

Es wird immer eine Wellenspannung auftreten, wenn die Teilfugen-Anzahl t , geteilt durch die Polpaarzahl p , den kleinsten gemeinsamen Teiler haben und sich im Zähler eine ungerade Zahl ergibt. Für das nebenstehende Beispiel ergibt sich ein $t/p = 2/2 = 1/1 =$ ungerader Zähler und damit das Auftreten von Wellenspannungen.

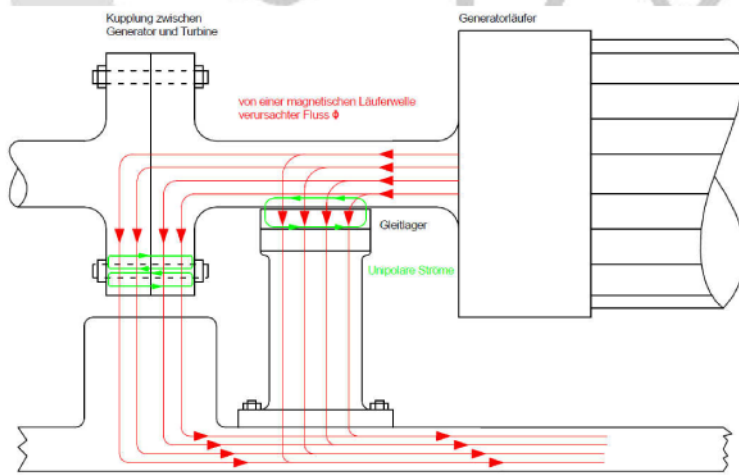
Das nebenstehende Bild zeigt diese Anordnung. Bei einer magnetischen Welle verlaufen die Feldlinien zunächst geradlinig in der Läuferwelle. Kommt nun dieser Welle eine ebenfalls magnetisch leitfähige Komponente sehr nahe, tritt ein Teil der Feldlinien radial aus der Welle aus und verläuft weiter in der leitfähigen Komponente in Richtung des Maschinengrundrahmens.

In unserem Beispiel ist eine dieser Komponenten der antriebsseitige Lagerbock und die andere der Kupplungsschutz.

Durch diese Richtungsänderung in der Läuferwelle wird in diesem Bereich der Wellenoberfläche eine weitere Spannung erzeugt, die Unipolarspannung. Diese Spannung beschränkt sich nur auf den Bereich, indem die Feldlinien radial aus der Welle

austreten. Immer wenn dieser Wellenbereich mit der Lagerschale Berührungskontakt erhält, fließt der im Bild grün dargestellte Unipolarstrom. Obwohl dieser Strom keinesfalls den Energiegehalt besitzt wie der durch magnetische Asymmetrien verursachte Strom, hinterlässt er dennoch sichtbare Strommarken in der Lageroberfläche.

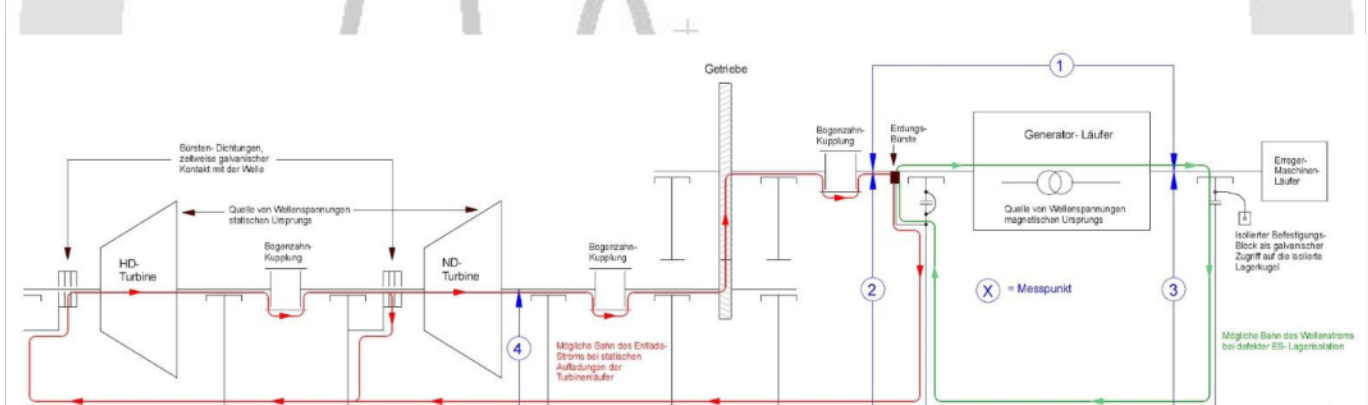
Die mechanische Konstellation bestand aus einer baulich getrennten Hoch- und Niederdruckturbine, die über eine Doppelverzahnungskupplung verbunden waren.

Diese Turbinenkombination war wiederum über eine Doppelverzahnungskupplung mit dem Ritzel eines Stirnradgetriebes verbunden. Zwischen dem Getriebe- Rad und dem Generator befand sich eine weitere Doppelverzahnungskupplung.

Der gesamte Wellenstrang war nur sichtbar am nicht isolierten Lagerbock des antriebsseitigen Generatorlagers mit einer so genannten Zweischichtbürste geerdet.

Grund der Wellenstrom- Überprüfung waren Revisionsbefunde, die an den Verzahnungen der Bogenzahnkupplungen Strommarken mit teilweise erosiven Ausmaß ergaben.

Im Umkehrschluss bedeutet dies aber, dass die Entladung über die Erdungsbürste stattfinden muss. Damit die Ladungs-Energie aber von ihrer Quelle, dem Turbinenläufer, zur Erdungsbürste gelangen kann, müssen die Ölfilme zwischen den Kupplungs- und Getriebeverzahnungen zunächst durchschlagen werden.

Die möglichen Strombahnen sind in der vorstehenden Grafik mit den roten Linienverläufen dargestellt.

Damit stehen die festgestellten Schadensbilder an den Verzahnungen und die oszilloskopisch gemessenen Spannungen wieder in einem kausalen Zusammenhang, so das festgestellte Gesamtbild logisch erklärbar ist.

Als Abhilfemaßnahmen sollten aus der Richtung des Turbinenläufers betrachtet, vor und nach Verzahnungskupplungen und Getrieben Wellenerdungsbürsten angebracht werden, damit sich evtl. Entladeströme an diesen definierten Stellen ausgleichen können.

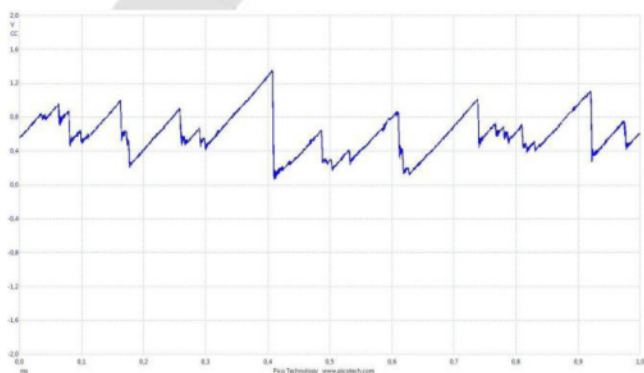
Die nebenstehende Darstellung der Wellenspannung an der Messstelle 4 zeigt keinen sinusförmigen Verlauf, der auf evtl. magnetische Ursachen hindeutet, sondern einen rein linear verlaufenden Aufladungsvorgang, der nach Erreichen einer Ladespannung von 1,2 bis 1,4 V in Form eines Durchschlages entladen wird.

Die Wiederholfrequenz beträgt ca. 1 ms, d.h. es handelt sich dabei um ein mit 1kHz prasselndes „Feuerwerk“ an der Überschlagsstelle.

Wo sich diese Stelle befindet, kann aus dieser Messung zunächst nicht abgeleitet werden.

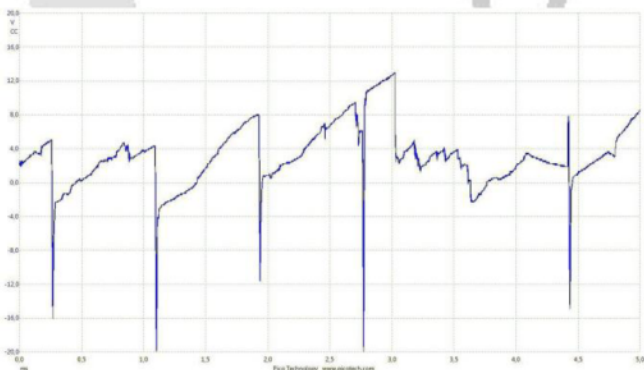
Das nebenstehende Bild zeigt zunächst einen ähnlichen Verlauf der statischen Aufladung.

Der Unterschied besteht jedoch darin, dass die Ladespannung mit ca. 13 V deutlich größer ist als mit aufgelegter Erdungsbürste.

Die Ursache dafür liegt vermutlich darin, dass die Ladung einen anderen Entladungspunkt entlang des Wellenstrangs suchen muss, bei dem eine höhere Feldstärke zur Einleitung eines Überschlages erforderlich ist.

Damit ist zunächst ein direkter Zusammenhang zwischen der Erdungsbürste und der gemessenen Ladespannung nachgewiesen.

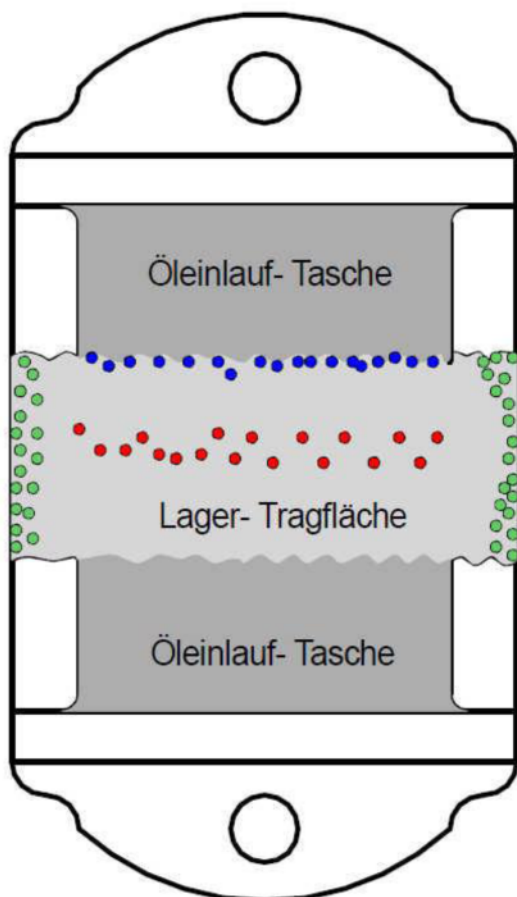
Blick in eine Lager- Unterschale

Die nebenstehende Skizze zeigt den Blick in eine Lager-Unterschale, bei ausgebauter Läuferwelle.

Auffällig dabei ist, dass die grünen Strommarken nur in den Endbereichen der Lagerschale zu finden sind. In der vorstehenden Grafik sind die Unipolarströme ebenfalls grün dargestellt.

Wenn Sie also nur in den Randbereichen Strommarken finden, sind diese vermutlich unipolaren Ursprungs. Allerdings setzt das auch eine magnetisierte Welle voraus.

Die roten Marken sind in der eigentlichen Lauffläche, meistens über die Lagerbreite verteilt. Die Strommarken befinden sich immer da, wo der Ölfilm gerade mal am dünnsten war und die Wellenspannung diesen durchschlagen konnte. Diese Marken haben ihre Ursache in den magnetischen Asymmetrien, aber sie können nur entstehen, wenn die erregerseitige Lager- Isolation an einer Stelle defekt ist.

Als letztes noch einige Bemerkungen zu den blau dargestellten Marken.

Diese haben in der Regel keine elektrischen Ursachen, sehen aber optisch den Strommarken sehr ähnlich.

Dabei handelt es um Kavitation, d.h. Auswaschungen des Lagermetalls durch Ölströmungswirbel.

Logischerweise treten diese Erscheinungen dort auf, wo die größte Strömungsbeschleunigung bzw. die größten Druckdifferenzen auf kleinstem Abstand zueinander vorhanden sind, also an der Kante des Tragbildes zur Öleinlauffasche.

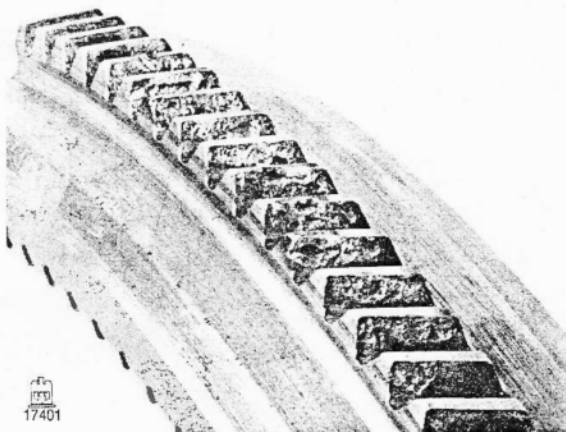
Bild 2. Verzahnung des nicht gebrochenen Außenrades mit gleichartigen Verfärbungen, Aufschmelzerscheinungen und Verformungen wie Bild 1.
